# EXEMPELRAPPORT | SOLCELLSTERMOGRAFI

TERMOGRAFISK INSPEKTIONSRAPPORT

## Demoanläggning

Demobeställare AB

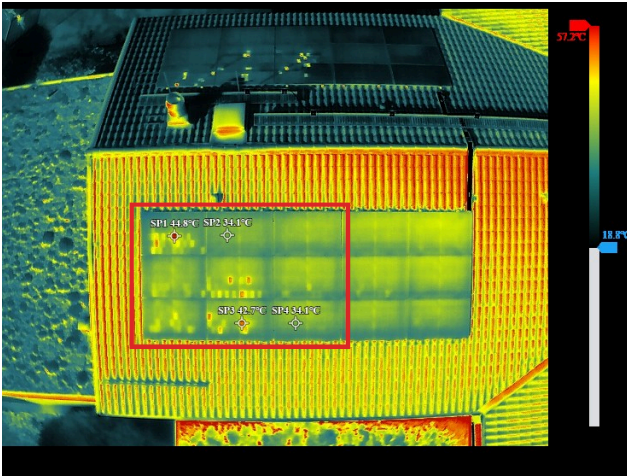
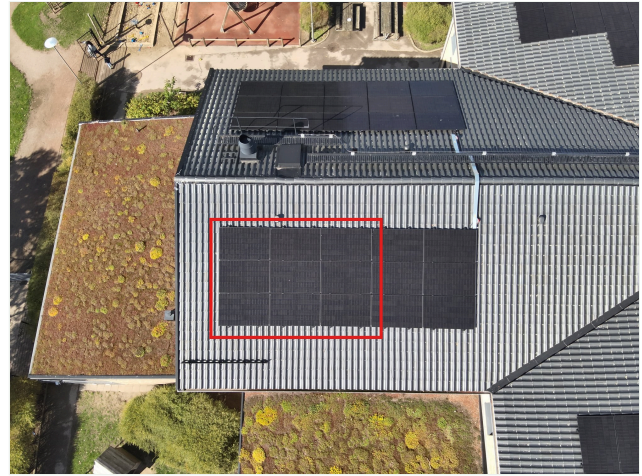
## 1

**CoA 1 Hotspot**

0.85 · Ytavvikelse · T 10.7°C · T vid 1000 W/m<sup>2</sup> 12°C · Felställe 44.8°C · Referens 34.1°C

Flertalet hotspots, högst temperatur delta 12 C. Mönster på hotspots korrelerar med temporär skuggning av paneler orsakat av fåglar. Samt bekräftas av drönar pilot som noterade att drönaren skrämde bort fåglar vid påbörjandet av inspektion.

*Rekommendation: Ingen åtgärd krävs.*

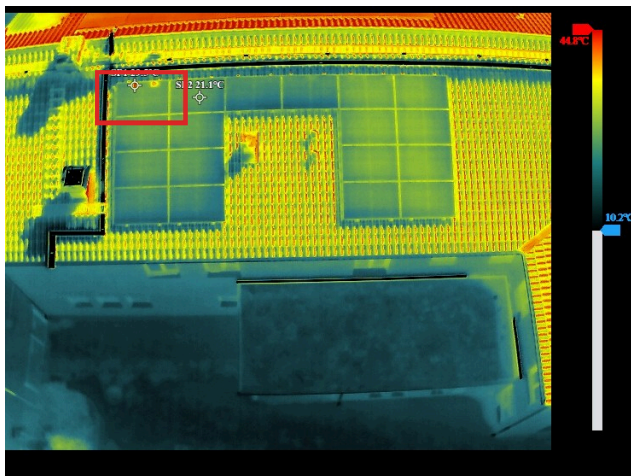
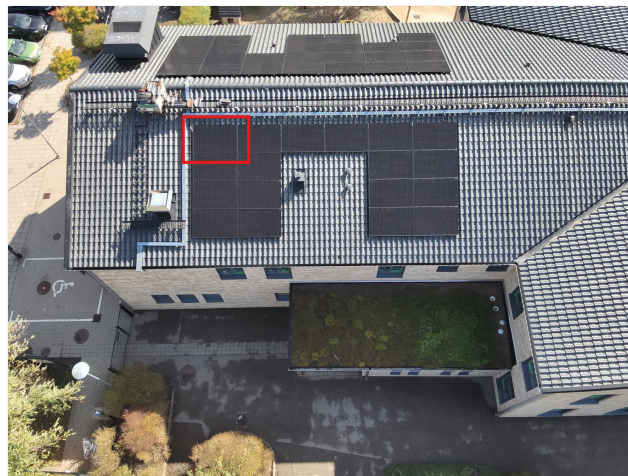
## 2

**CoA 1 Hotspot**

0.85 · Ytavvikelse · T 8.4°C · T vid 1000 W/m<sup>2</sup> 9.4°C · Felställe 29.5°C · Referens 21.1°C

Hotspot korrelerar med skuggning från fast installation. Låg temperatur

Rekommendation: Ingen åtgärd behövs.

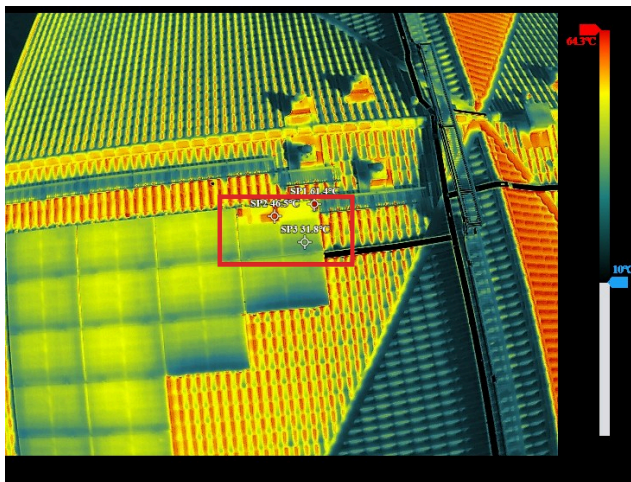
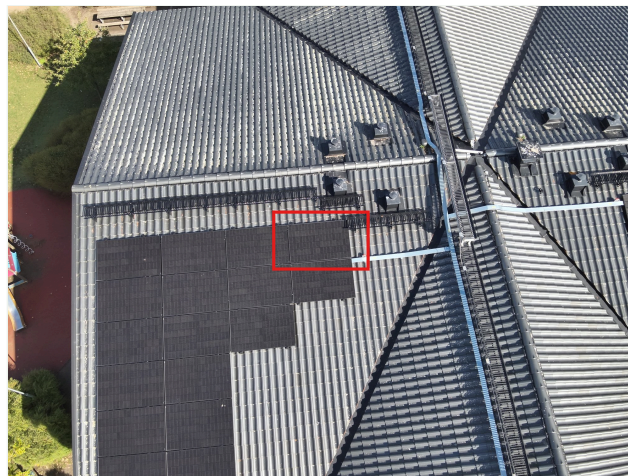
## 3

**CoA 1 Hotspot**

0.85 · Ytavvikelse · T 29.6°C · T vid 1000 W/m<sup>2</sup> 33.2°C · Felställe 61.4°C · Referens 31.8°C

Flertalet hotspots samt aktivering av bypassdiod. Avvikelser korrelerar med skuggning från fast installation.

*Rekommendation: Ingen åtgärd behövs.*

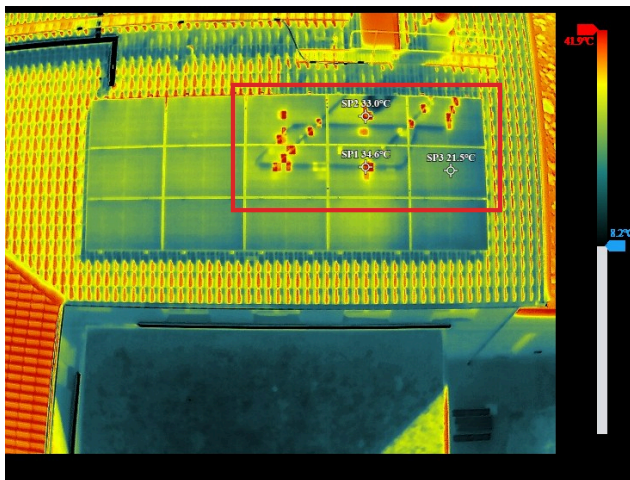
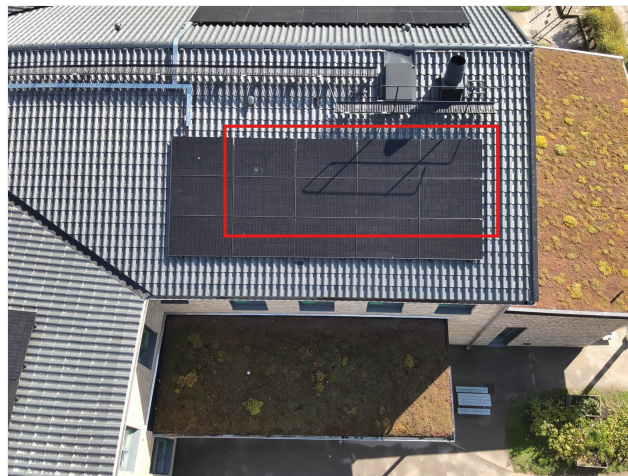
## 4

**CoA 1 Hotspot**

0.85 · Ytavvikelse · T 13.1°C · T vid 1000 W/m<sup>2</sup> 14.7°C · Felställe 34.6°C · Referens 21.5°C

Flertalet hotspots korrelerar med skuggning från fast installation.

*Rekommendation: Ingen åtgärd behövs.*

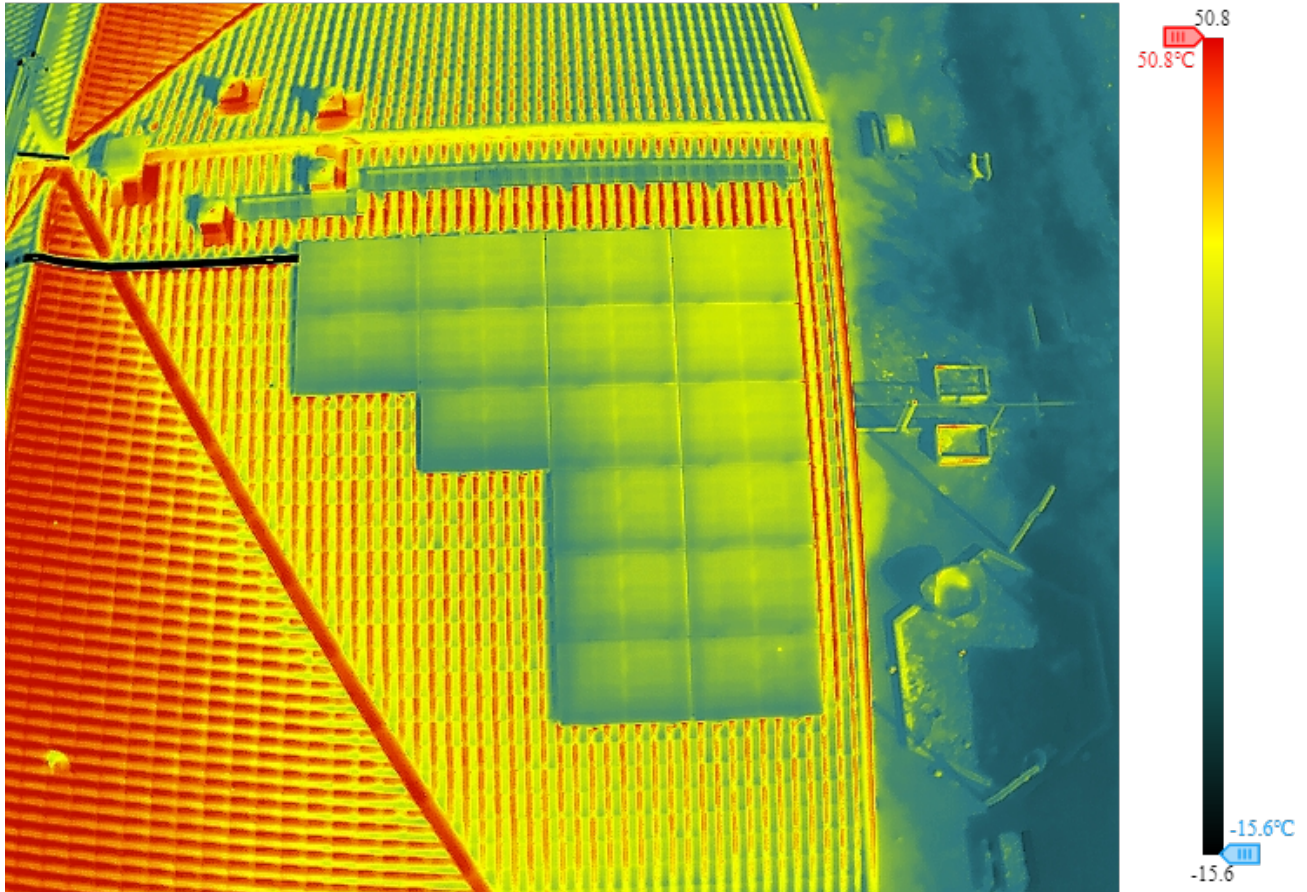
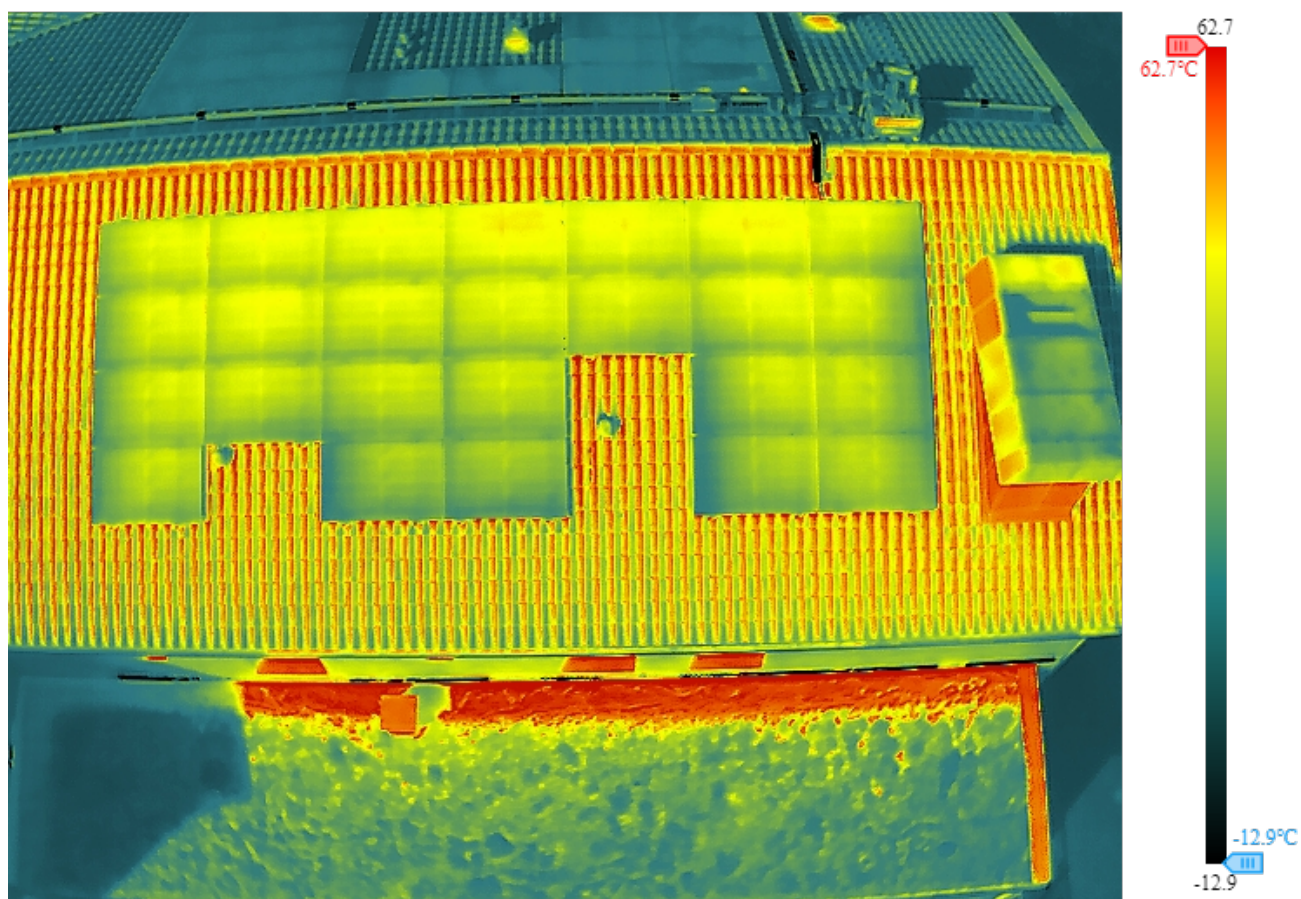
## Resterande paneler

Inga avvikelser identifierades på dessa paneler.
