# EXEMPELRAPPORT | SOLCELLSTERMOGRAFI

TERMOGRAFISK INSPEKTIONSRAPPORT

## Demoanläggning

Demobeställare AB

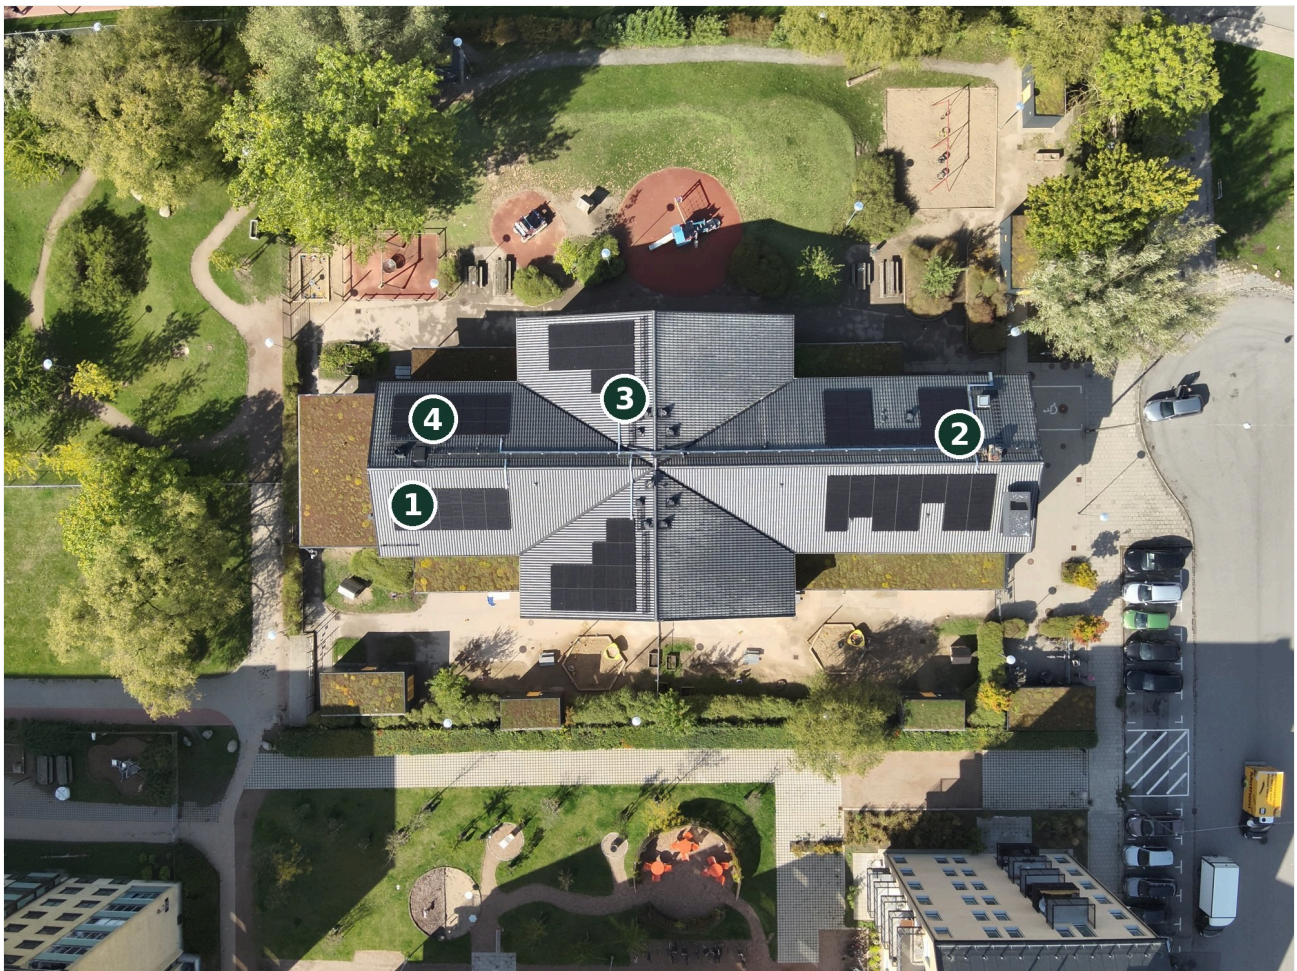
Hotspots som korrelerar med skuggning av paneler

Nedan visas en termografisk översikt med funna avvikelser. Varje siffra korrelerar till en specifik detaljbild och kommentar. Plus betyder att flera fynd finns i samma bild.
